平成 23 年度 西名阪集中工事のご報告

➤ 橋梁補修工事（御幸大橋床版取替工事）

➤ 大規模 舗装補修工事

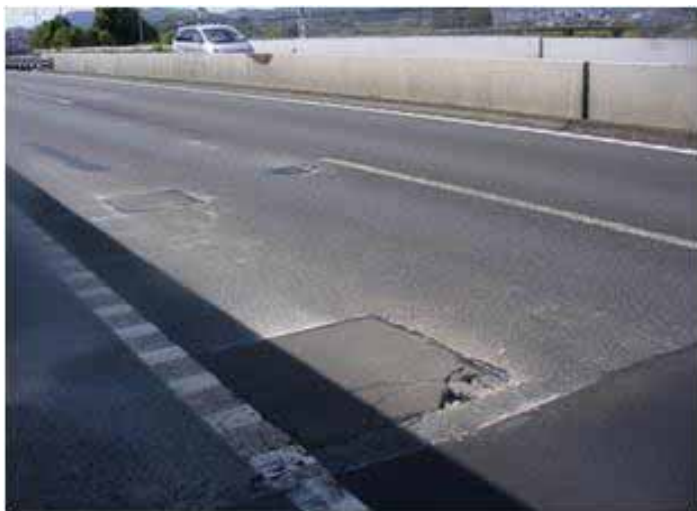
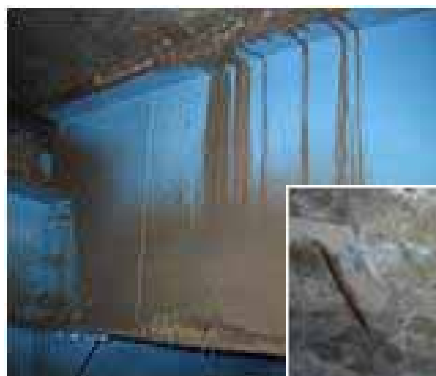
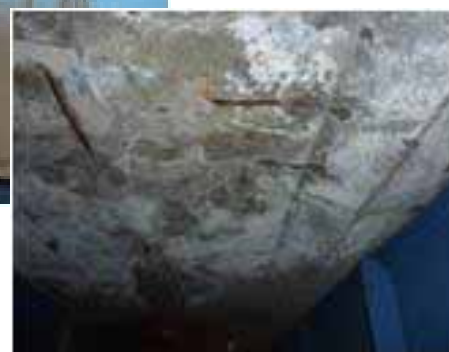
【工事前】

御幸大橋は、交通量の増大、通過車両の大型化などにより、床版部分が激しく損傷していたため、上り線の床版（17枚、施工延長43m）を取り替える工事を夜間の通行止めの時間帯に行いました。

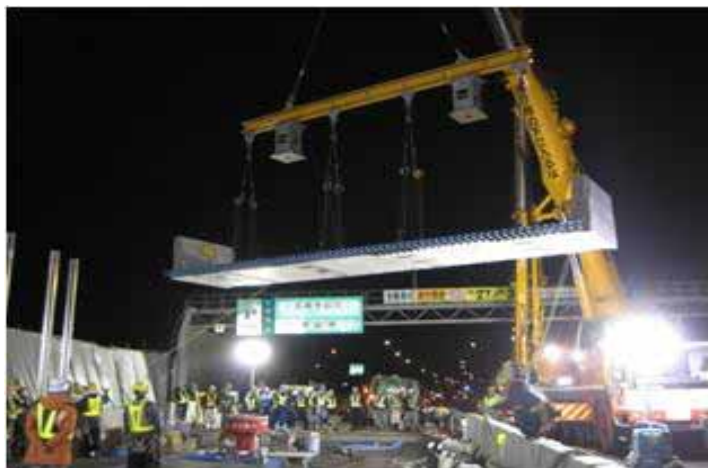
【工事中】

新しい床版の設置作業

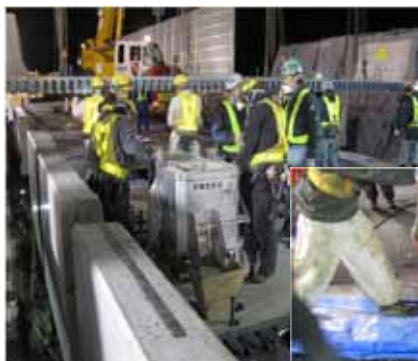
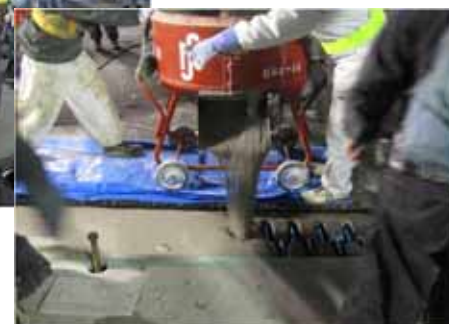
床版の接合作業

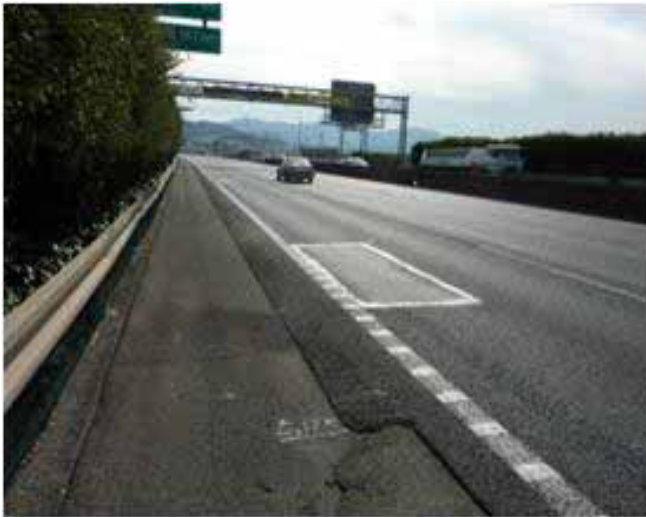
本線部

本線、ICランプ部の老朽化した舗装路面の凹凸や、ひび割れを補修しました。
また、雨の日の水はけを良くし、走行時の路面騒音を減少させる高機能舗装化を進めました。
